# Estudios de caso Soluciones Estatales de Viviendas en Condominios

Serie  
Derecho Humano a la Vivienda  
y Hábitat adecuados

Diciembre 2014  
La Paz - Bolivia

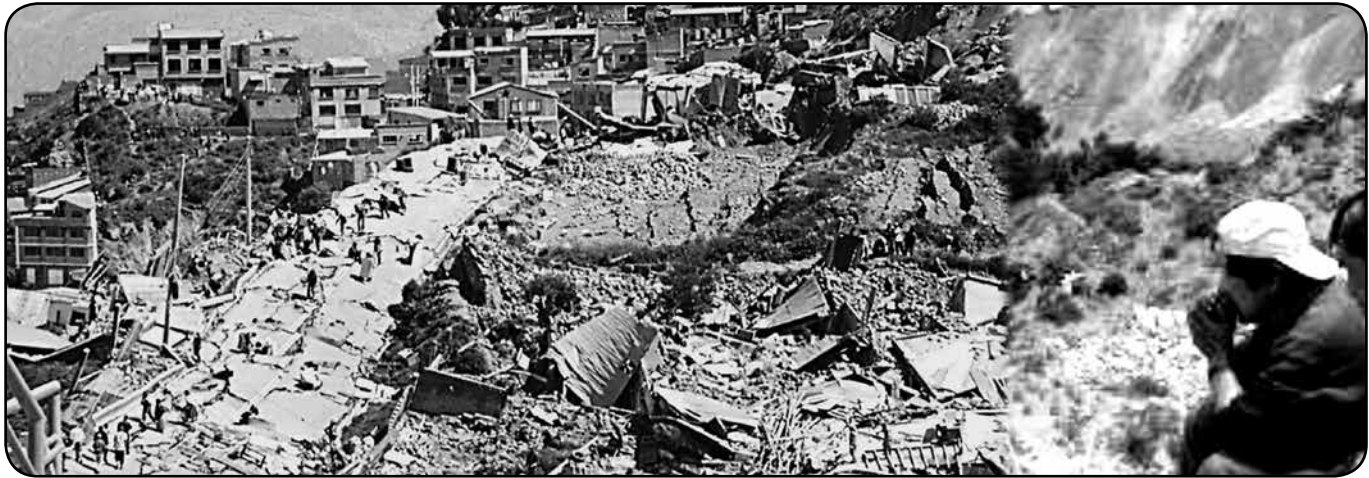
Fig. 1.- Fotografía del megadeslizamiento. Fuente: Red Hábitat

El evento, se inició el 24 de febrero de 2011 presentando grietas en calles y terrenos de nueve barrios del sector, estas señales dieron la alerta a la población y autoridades locales para que se inicie la evacuación de las viviendas lo que evitó que se registren pérdidas humanas<sup>5</sup>. (Fig. 1)

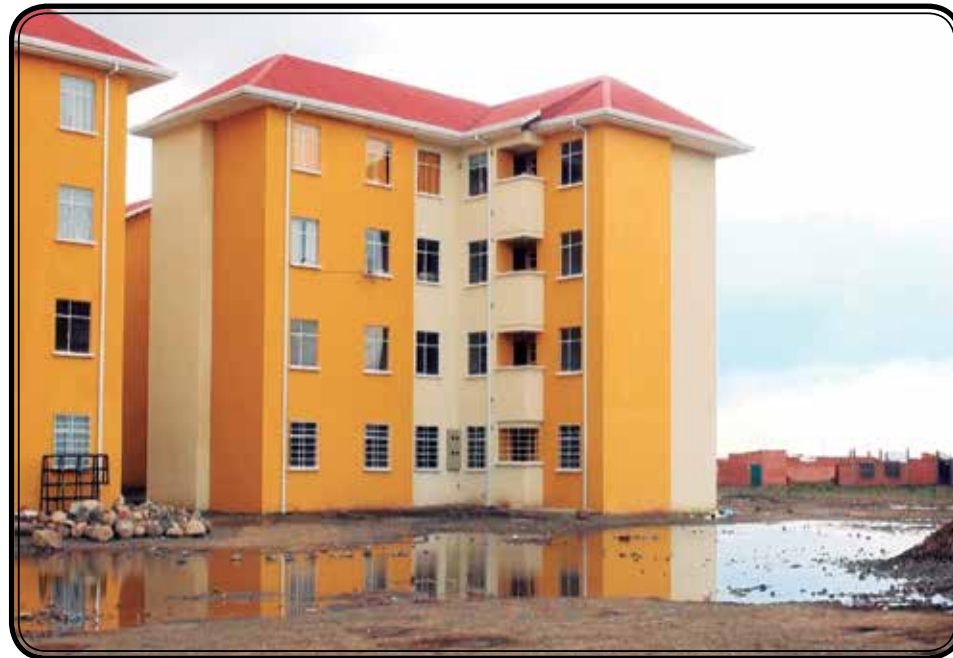
Problemas en el drenaje pluvial

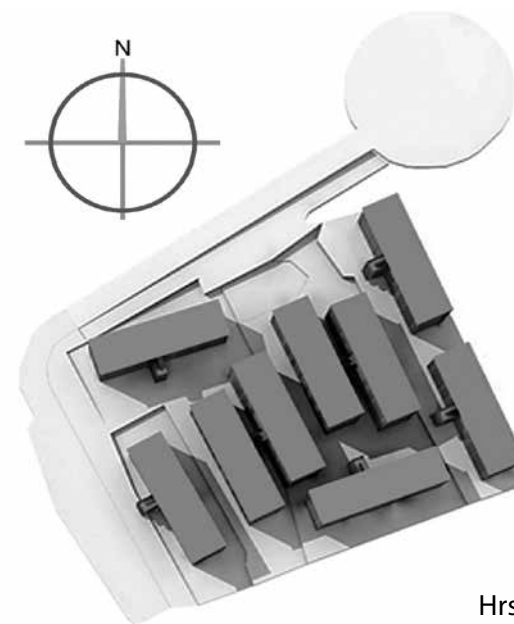
Con respecto al asoleamiento el 71% señala que era bueno el asoleamiento en su vivienda afectada, ahora solo un 25% menciona señala que es bueno en su departamento, esto debido especialmente a la mala distribución de los bloques favoreciendo a los departamentos que se encuentran por encima de la tercer planta dejando sin posibilidad de recibir un buen asoleamiento a los departamentos que se encuentran en la planta baja y hasta el tercer piso.

Los patios abiertos al noreste, sur oeste y sur dada su amplitud son los que gozan de mayor incidencia solar por lo tanto son propicios para secar la ropa. Con respecto a los vientos, la dirección predominante diurna es sur – norte y la nocturna norte – sur la ubicación la orientación de los bloques permite que

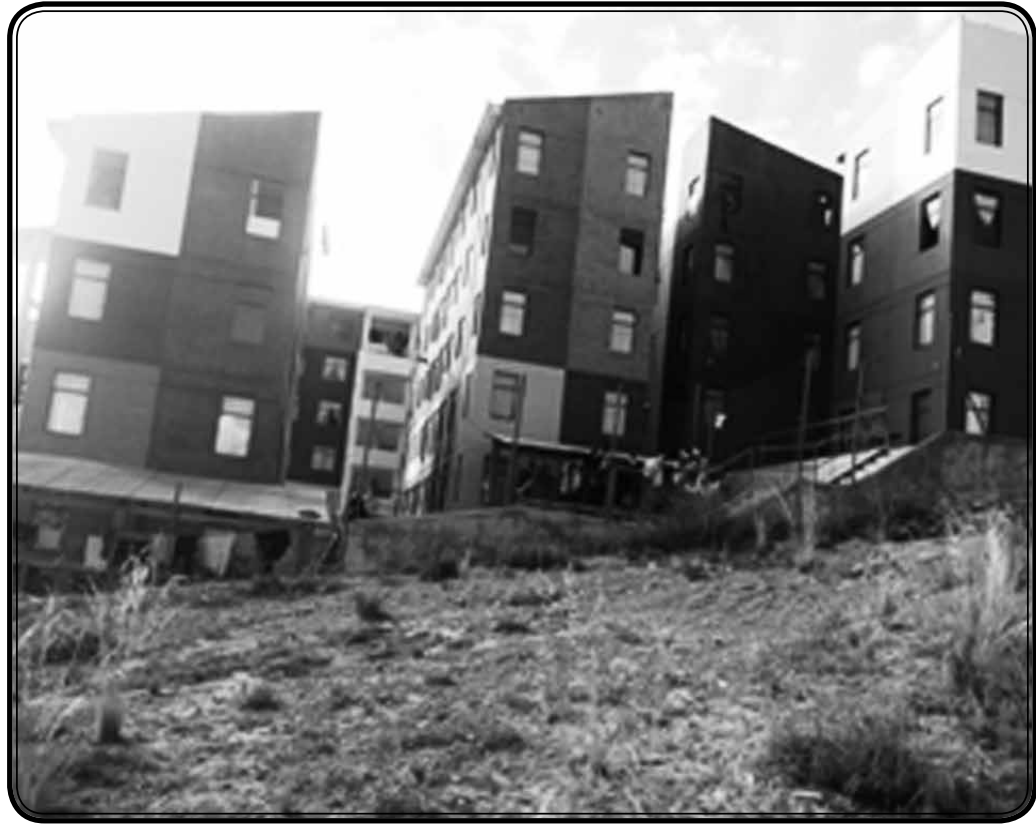
Muchos bloques tienen problemas de asoleamiento y ventilación.
