SITUACIÓN ACTUAL  
DE LOS  
**MESONES**  
EN EL CENTRO  
HISTÓRICO DE  
**SANTA**  
**ANA**  
Y ALTERNATIVAS  
PARA LA VIVIENDA  
SOCIAL

**Fundación Salvadoreña de Desarrollo y Vivienda Mínima (FUNDASAL)**

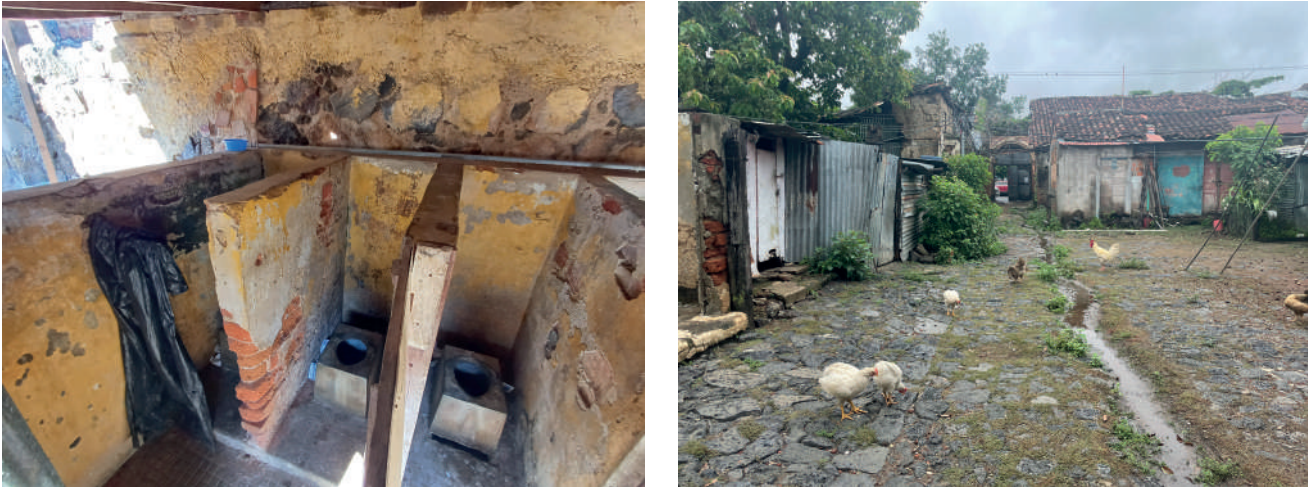
Ilustración 10. Muestra de las condiciones de saneamiento en espacios comunes.

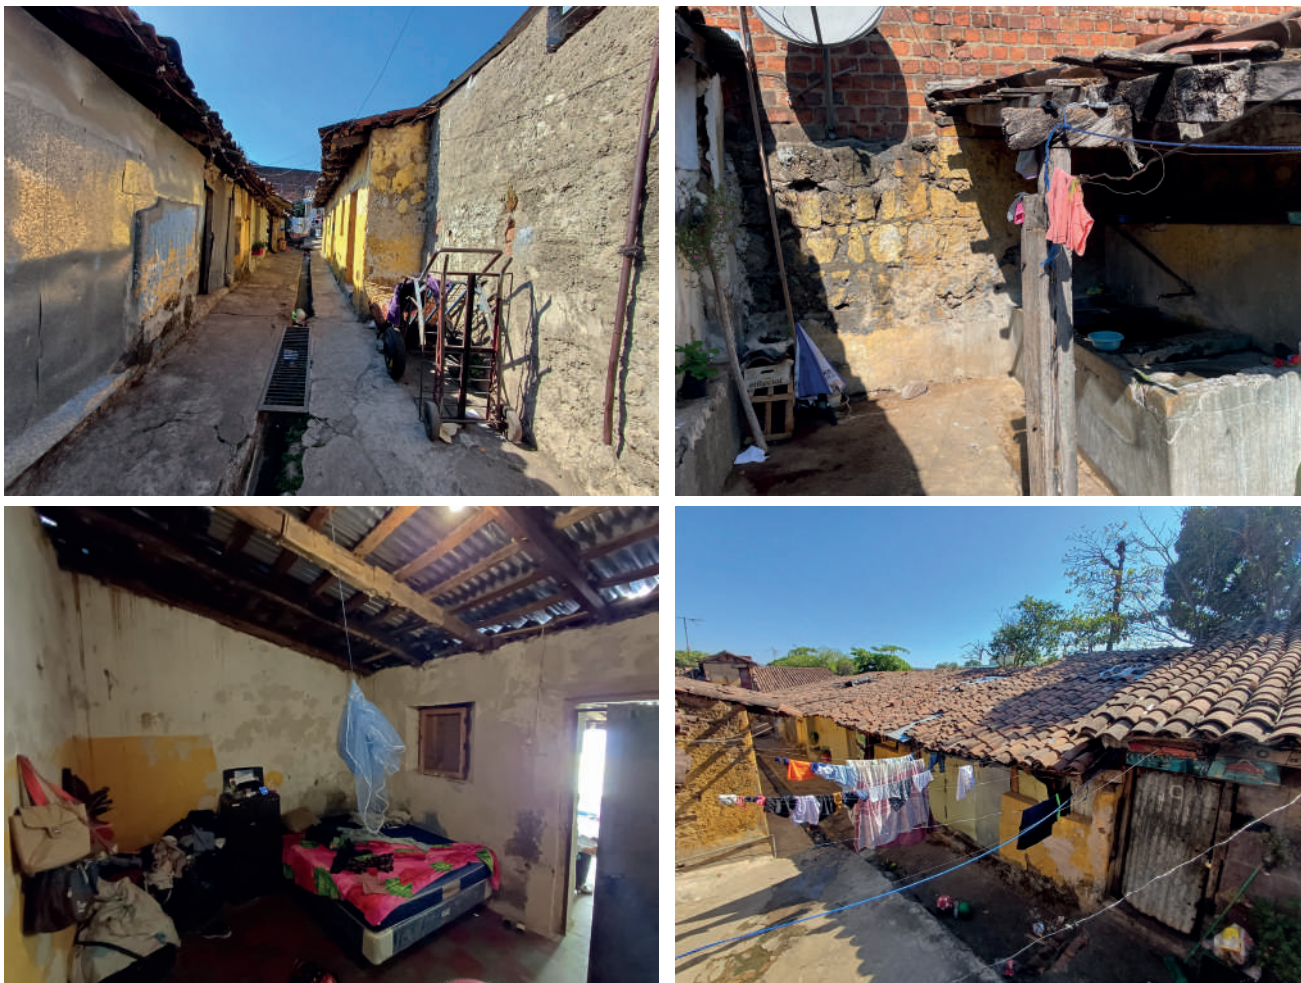
Ilustración 12. Vistas del interior y habitaciones del mesón 1.

**Características físicas.** Funciona como mesón desde hace 26 años. De 11 habitaciones vigentes, 9 son de uso habitacional y 2 son bodegas. Techo de teja, paredes de materiales mixtos (adobe, lámina y ladrillo y cemento), varias en condiciones de deterioro. El techo ha sido remendado con materiales diversos por los mismos inquilinos. Algunas de las paredes de adobe presentan horadaciones múltiples. El sistema eléctrico es precario por el bajo voltaje.

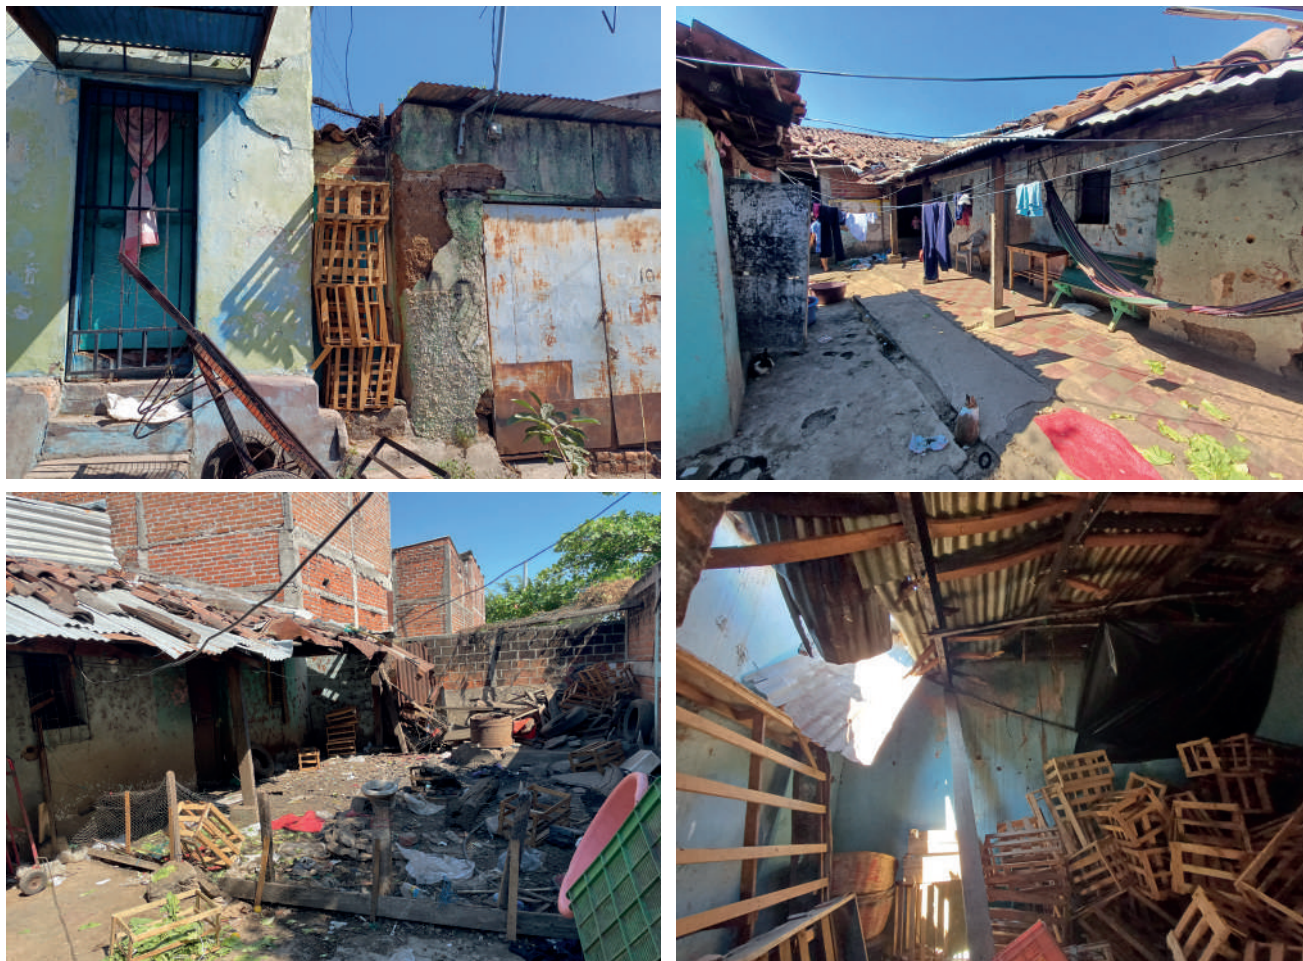
**Características físicas.** Funciona como mesón, bodega de vegetales y apilamiento de cajillas de productos del mercado. Solo tres cuartos están siendo utilizados para habitación, el resto presenta desmantelamientos. Techo de teja, paredes de adobe y piso encementado, todo en calidad de escombros. Hay desechos de vegetales y varios conejos sueltos por el inmueble. Habitabilidad en descuido, miseria y suciedad. Las áreas comunes son un patio de aproximadamente 50 metros cuadrados y servicios básicos con paredes de ladrillo de barro (un lavadero, un sanitario y una ducha).

Ilustración 13. Vistas del interior y habitaciones del mesón 2.

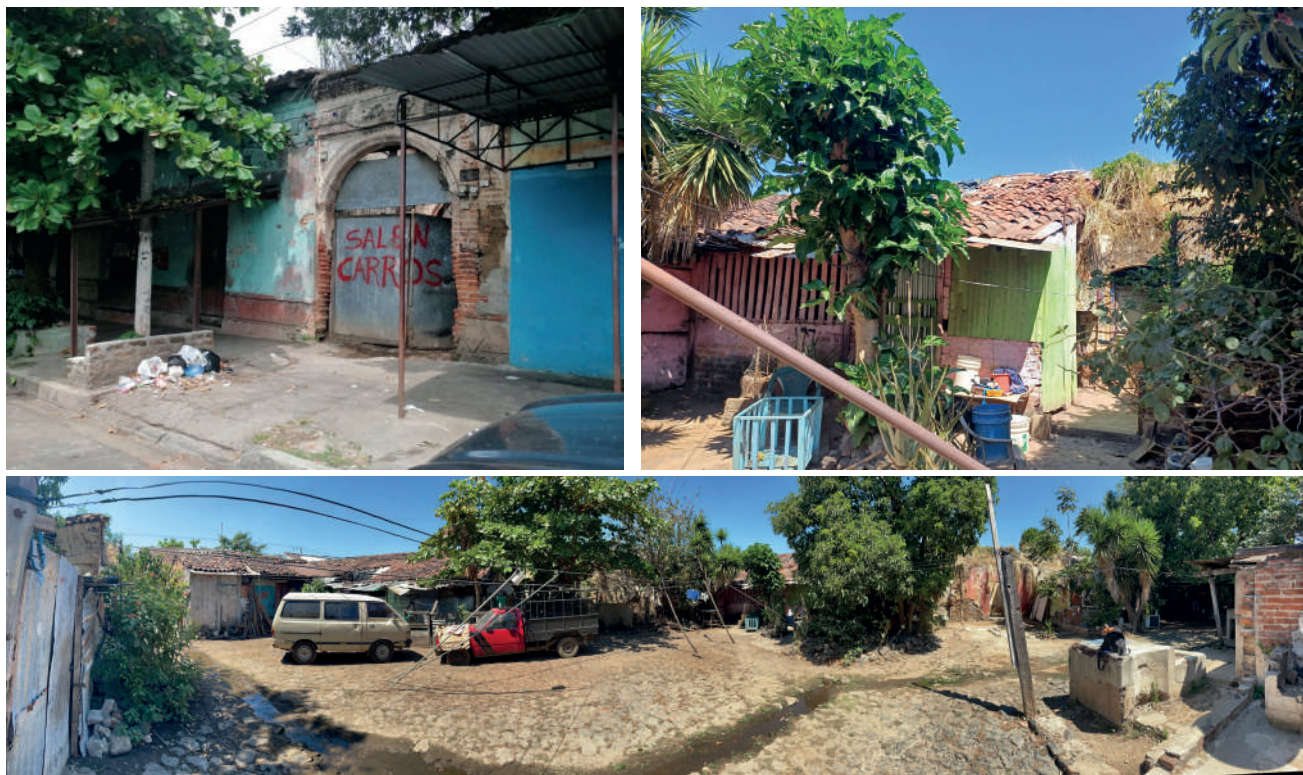
**Características físicas.** Se observa deterioro por el tiempo de uso y el descuido. Según refieren los entrevistados, cuando un inquilino abandona el mesón, se remueve el techo para resguardar los materiales y dejar inutilizada la pieza. Los entrevistados reportan que está en venta a un precio aproximado de US\$2.5 millones, aunque el inmueble no presenta rótulos al respecto. Tiene 8 cuartos de los cuales 6 se ocupan para habitación, uno para bodega y uno para un taller de estructuras metálicas. La infraestructura original de paredes de adobe y techo de teja ha sido mínimamente reparada en algunos tramos con diversidad de materiales: lámina de zinc, principalmente. Los espacios compartidos son un patio de tierra de un poco más de 250 metros cuadrados, 3 duchas y 2 sanitarios.

Ilustración 15. Imágenes de la fachada e interior del mesón 4.

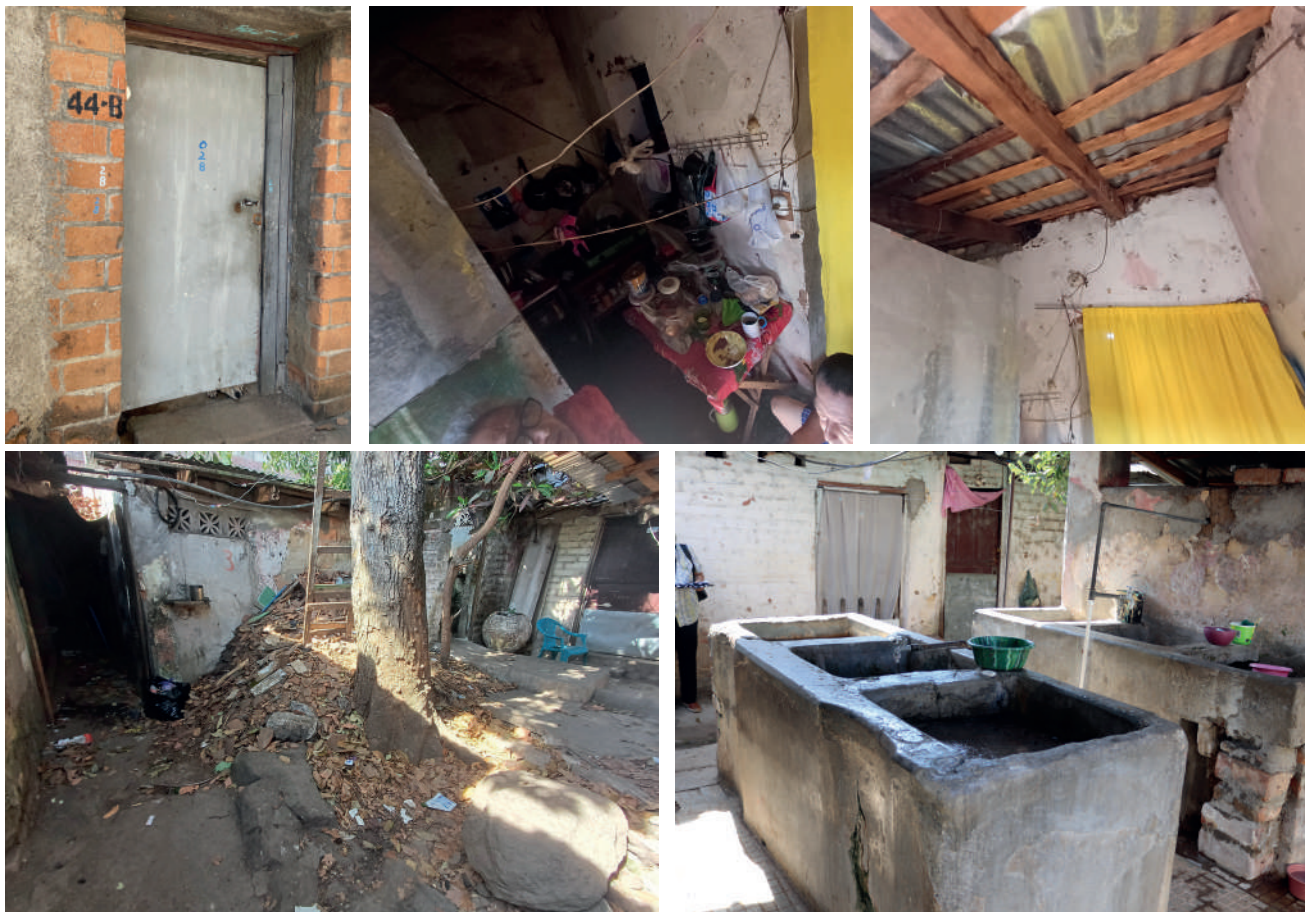
**Características físicas.** Inmueble administrado por el esposo de la propietaria, fallecida hace tres años. Las paredes de sistema de adobe han sido reparadas en forma burda por ladrillos de barro en algunos tramos. Hay deterioro en las paredes y en la batería de sanitarios de fosa séptica. La estructura de techo ha sido parcialmente reparada con lámina de zinc y madera. Los pasillos son estrechos, de tierra y están obstruidos por ripio y desechos.

Ilustración 16. Imágenes de la fachada e interior del mesón 5.

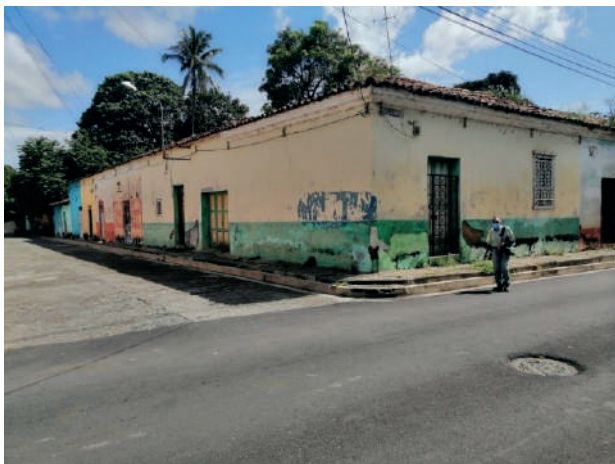
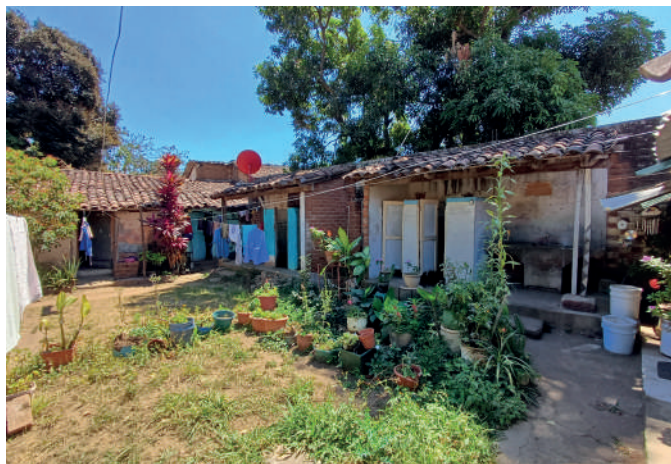
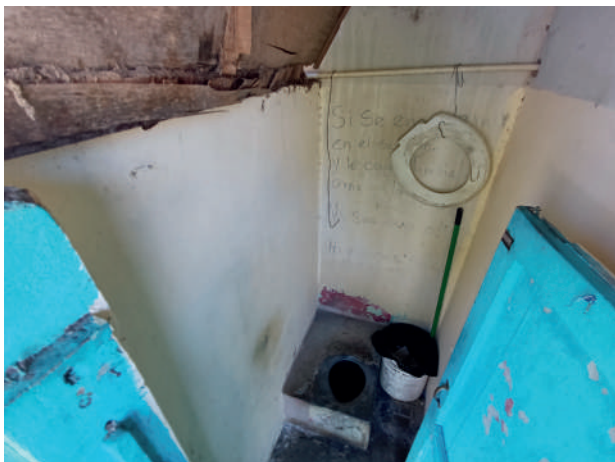
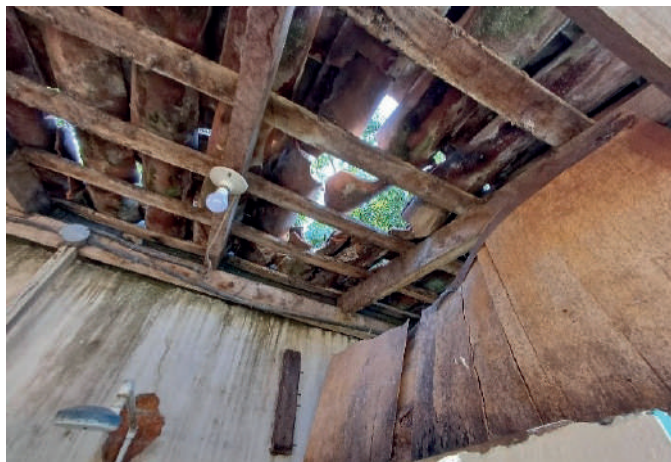
**Características físicas.** Se calcula que el inmueble funciona como mesón desde mediados del siglo anterior. Se conserva en función habitacional plena, aún con deterioro de, principalmente, la estructura de techo (teja puesta sobre troncos de madera curada). Nueve cuartos están ocupados y tres están vacantes. Las paredes son de adobe y el piso es de ladrillo de cemento en el interior de las habitaciones y el corredor. El patio común mide aproximadamente 200 metros cuadrados. Funciona con 2 lavaderos, 1 ducha y 1 sanitario. No se observa acumulación de enseres y mobiliario. Hay un ambiente relativamente limpio, en medio del deterioro.

Ilustración 17. Imágenes de la fachada e interior de los apartamentos 6.

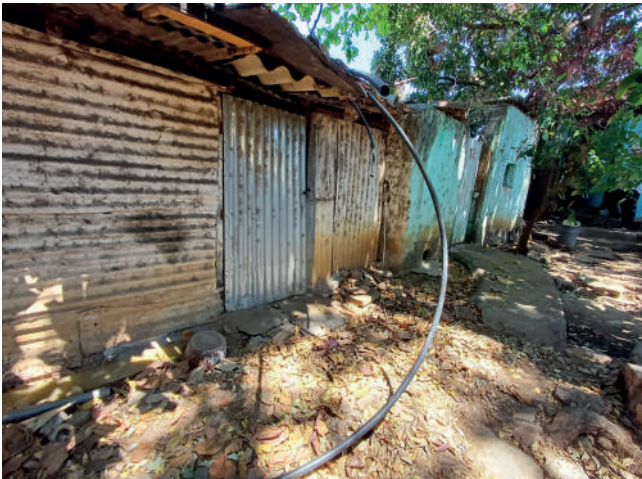
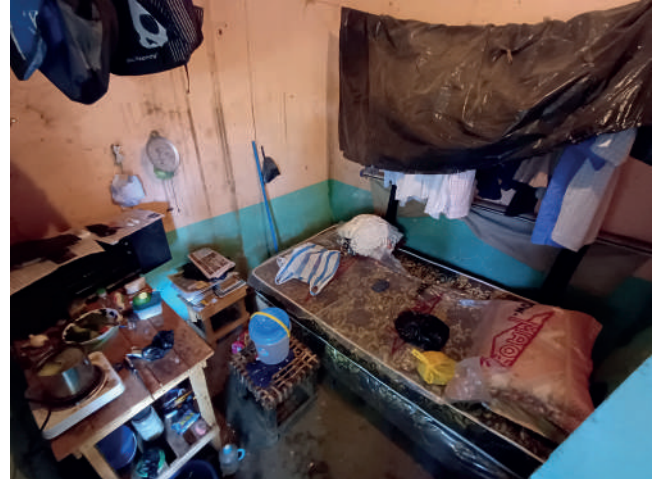
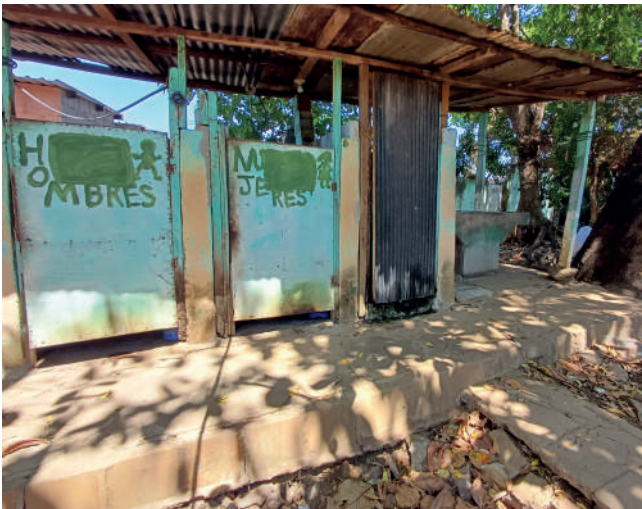
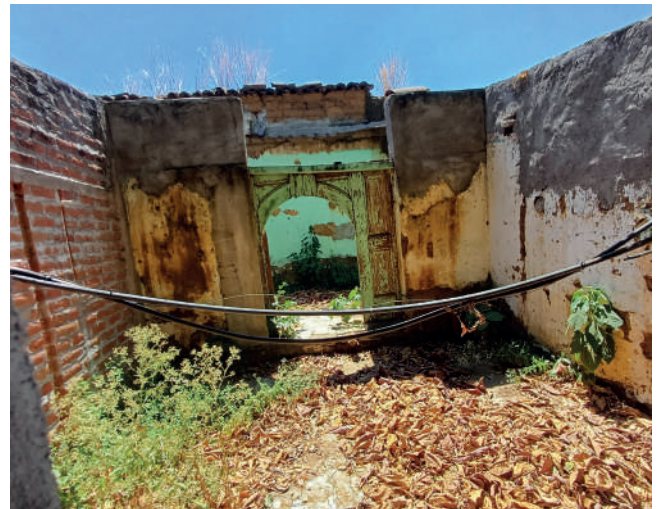
**Características físicas.** El inmueble se ubica a inmediaciones de una quebrada, sin embargo, se ha respetado el espacio de retiro que permanece vegetado y sin construcciones. En función habitacional plena, aún con deterioro de, principalmente, la estructura de techo. 10 habitaciones continúan albergando a igual número de familias, 1 está desocupada y en escombros.

Ilustración 18. Imágenes de la fachada e interior del mesón 7.

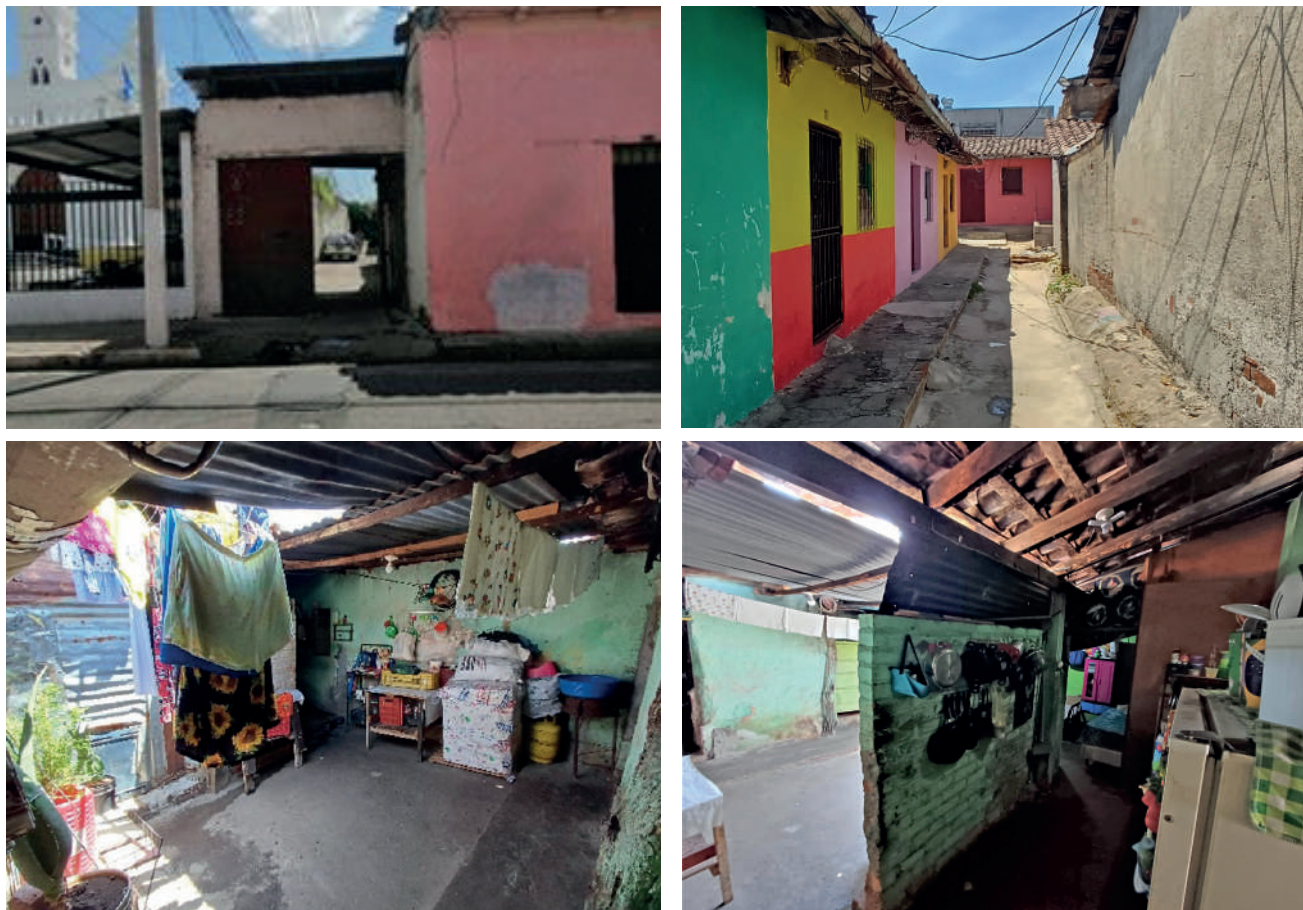
Ilustración 20. Imágenes de la fachada e interior de apartamentos 1

**Características físicas.** Se encuentra en función habitacional a 13 habitaciones, dos están disponibles para alquilar. Las fachadas de las habitaciones y pasillos están en buen estado, pero dentro se observan deterioros importantes en las paredes de sistema mixto y estructura de techo. El corredor compartido hace un cruce doble, como una “Z”, y tiene una dimensión aproximada de 4 metros de ancho por 20 de largo. Todas las habitaciones tienen su propio sanitario, lavadero y ducha. En general, el ambiente está limpio y ordenado.

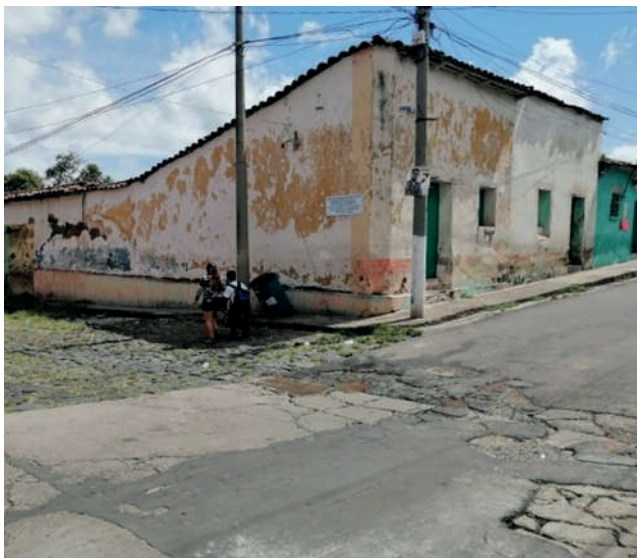
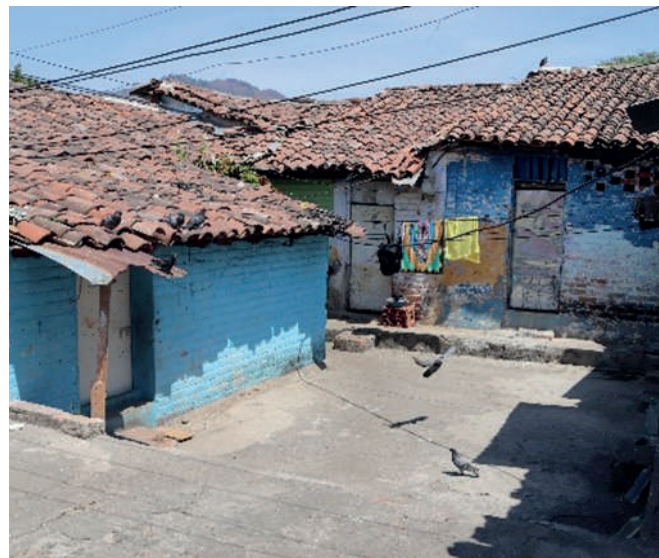
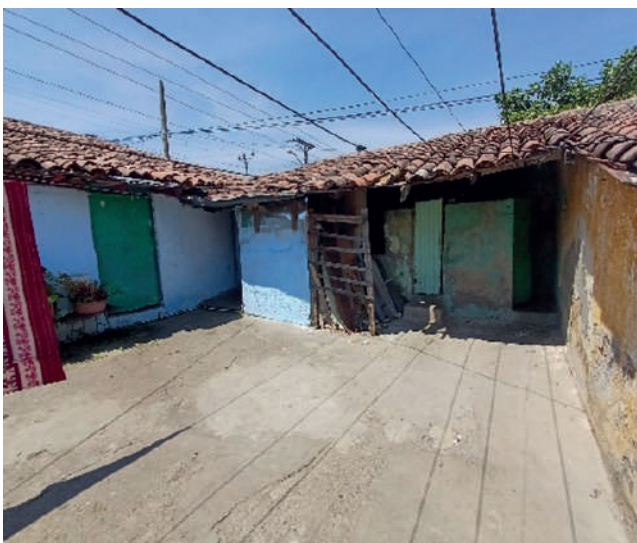
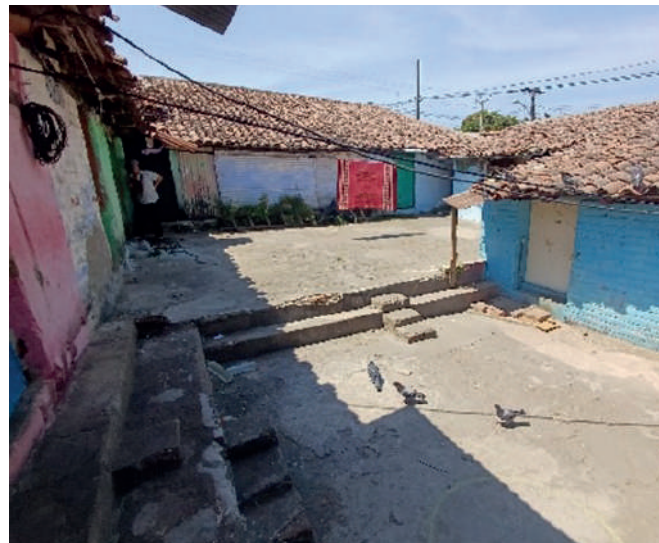
**Características físicas.** Continúa en función habitacional en 10 de las 12 habitaciones. Presenta deterioros puntuales en la estructura de techo y precariedad en los sanitarios (2) y ducha. El área común consiste en un patio de aproximadamente 50 metros cuadrados, es pavimentado. El espacio en sí se observa limpio y ordenado.

Ilustración 21. Imágenes de la fachada e interior del mesón 2

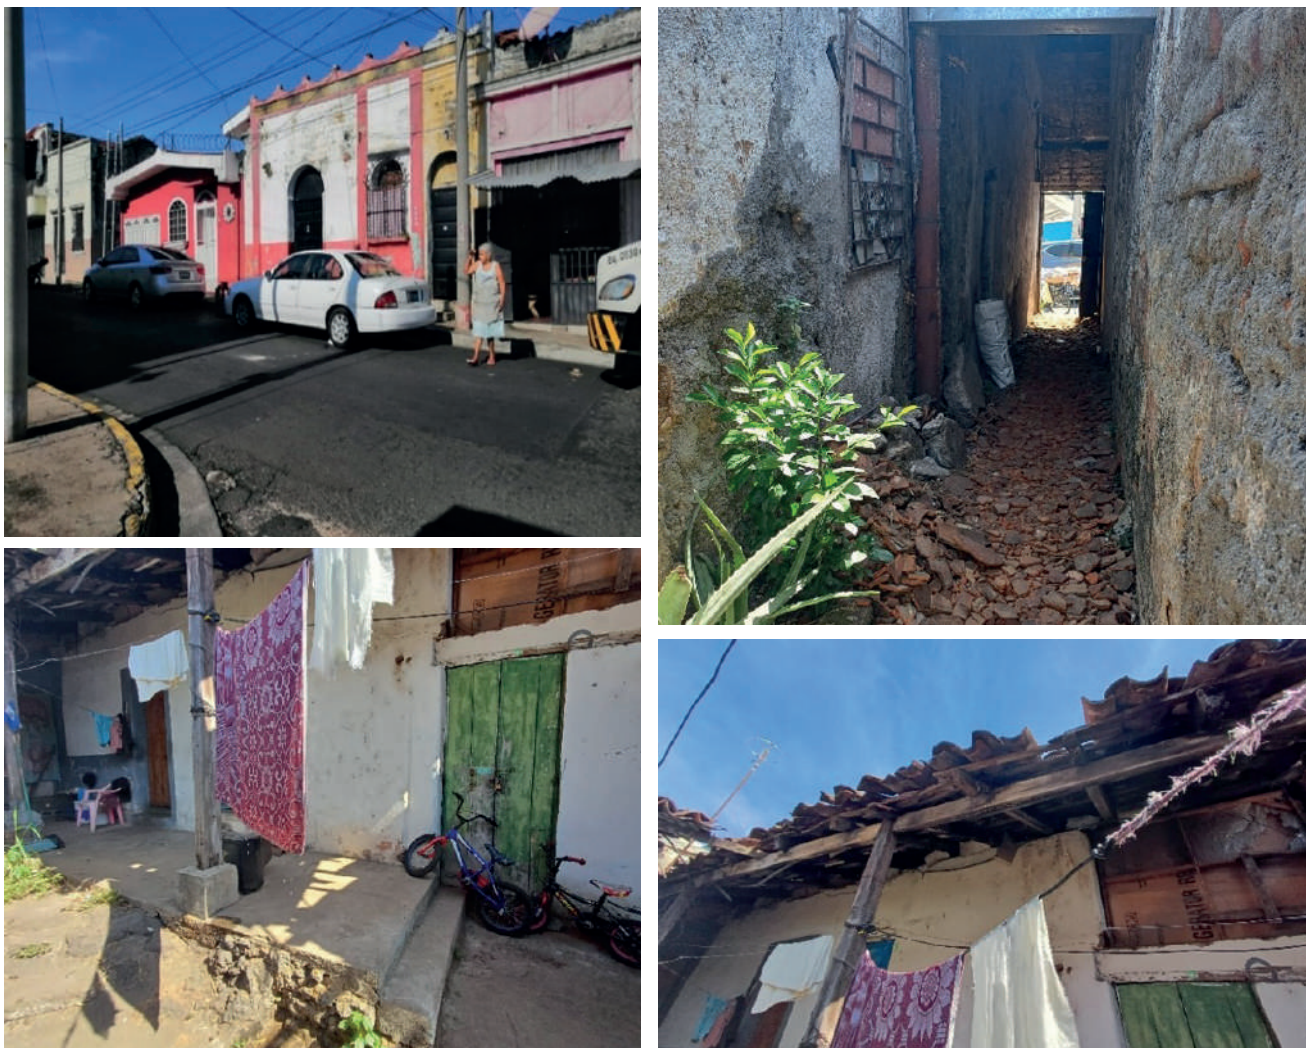
**Características físicas.** De los inmuebles visitados, es el que presenta condiciones más rústicas y de deterioro, especialmente en el pasillo de acceso, la estructura del techo y en los sanitarios. Podría haberse incluido entre el grupo de los 7 de habitabilidad más precaria. Los inquilinos comparten un espacio común encementado de 2.5 x 6 metros.

Ilustración 23. Imágenes de la fachada e interior del 4.

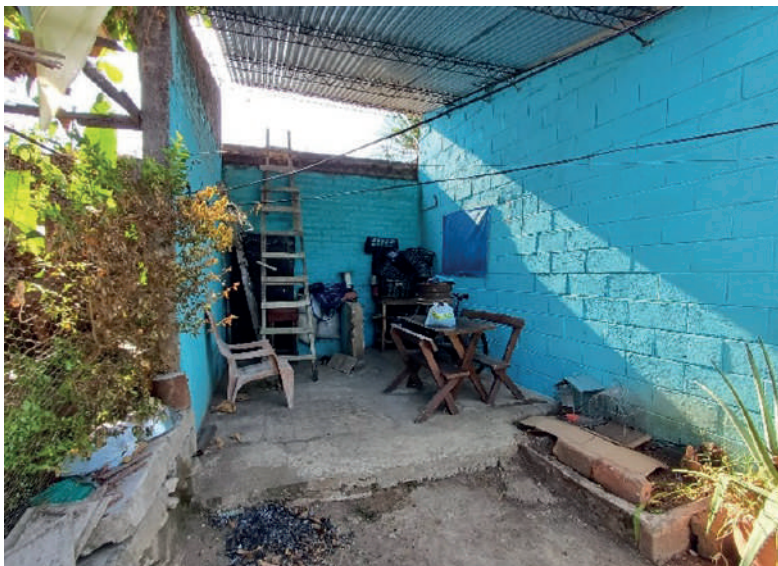
**Características físicas.** La infraestructura de las paredes (mixtura de adobe y ladrillo de barro) se conserva en buen estado. La estructura de techo está reparada, aunque de forma rústica. Las ocho piezas están en condiciones de cumplir su función habitacional, aunque 3 de ellas no están ocupadas al momento. Cada habitación dispone de su propio sanitario y ducha. Comparten un pasillo central de acceso de aproximadamente 3.5 por 15 metros y patio trasero y área de jardín de aproximadamente 20 metros cuadrados.

Ilustración 26. Imágenes del mesón 7.
